Het achterpaneel van de TEN Innova 1000, 2000, 500 en 2800 zijn vrijwel allemaal met dezelfde opbouw. De TEN innova 1000 en 2000 hebben de bekabeling op andere posities, en zit er een metaal bakje gemonteerd over de O² cel (positie 4).

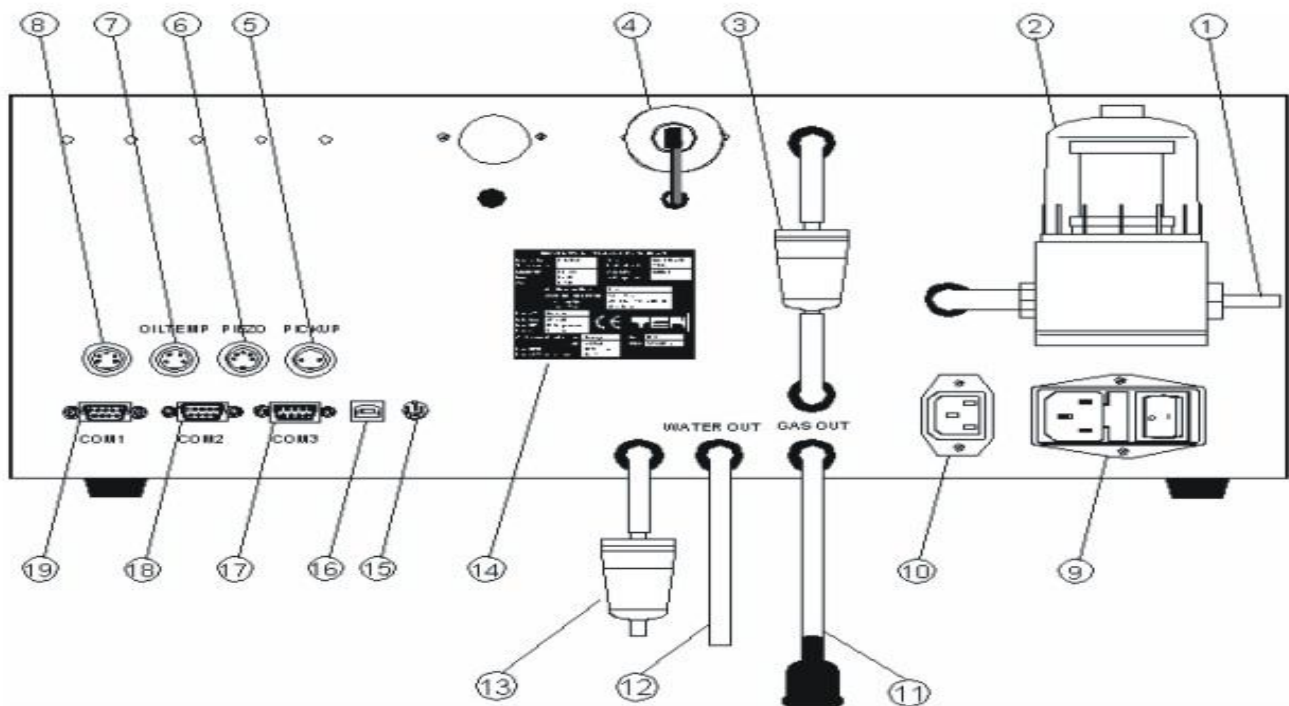
- In de glazenkolf (2) bevinden zich twee filters. Het grof filter (kunststof) moet onder, fijn filter (papier) moet boven. (lekttest problemen, pomp en meetcel vervuiling)
- Positie 3 (gasfilter) dient geen metaal deel in te zitten (roestvorming)
- Gas en water out mogen niet opgerold zitten. Deze moeten vrij en los naar beneden hangen.
- Water out is (12) een wateruitgang! Deze mag in geen geval met het koolfilter (13) verbonden zijn.
- Het koolfilter (13) dient schone lucht aan te zuigen.
- De O² cel (4) mag handvast aangedraaid worden. Doe dit voorzichtig! De houder kan scheuren.

- Glazenkolf (2) aandraaien. (als grof en fijn filter omgedraaid zit, sluit de kolf **niet** goed af)
- Aansluiting opnameslang (1) kan versleten zijn. (klein stukje afknippen)
- Lekttest adapter (11) kan uitgedroogd zijn (vervangen)
- Opnameslang+sonde kan lek zijn. deze kunt u controleren door de lekttestadapter te verwijderen, en de gasuitgang slang direct op de klazenkolf (1) te monteren.

- glazen kolf dicht draaien? filters verkeerd om?
- aansluiting opname slang (1) versleten of slang lek?
- opname sonde niet lek? (complete sonde, welke u in de uitlaat steekt, van de slang afhaken en de slang direct in uitlaat steken).
- hangen de water out (12), gas out (11) en koolfilter (13) wel vrij?

- achterop de innova 1000 zit een contrast knop, deze kan verdraaid zijn.
- zekeringen kunnen defect zijn. Haal hiervoor het netsnoer uit de aan/uit schakelaar (9).
Open met een kleine platte schroevendraaier het klepje tussen de schakelaar en de netingang. En controleer de zekeringen. Zekeringen zijn van het type 230V 2AT.

- vervang het gasfilter (3), door blokkade van dit filter wordt het overtollige water niet langer afgezogen en kan er waterschade ontstaan in de (infrarood) meetcel. Dit is een erg kostbaar product, gebruik hiervoor altijd een origineel filter. Filters mogen nooit metalen delen bevatten.
- maandelijks dient het fijn en grof filter in de glazen kolf gecontroleerd, en zo nodig vervangen te worden.
- de O² sensor controleren.

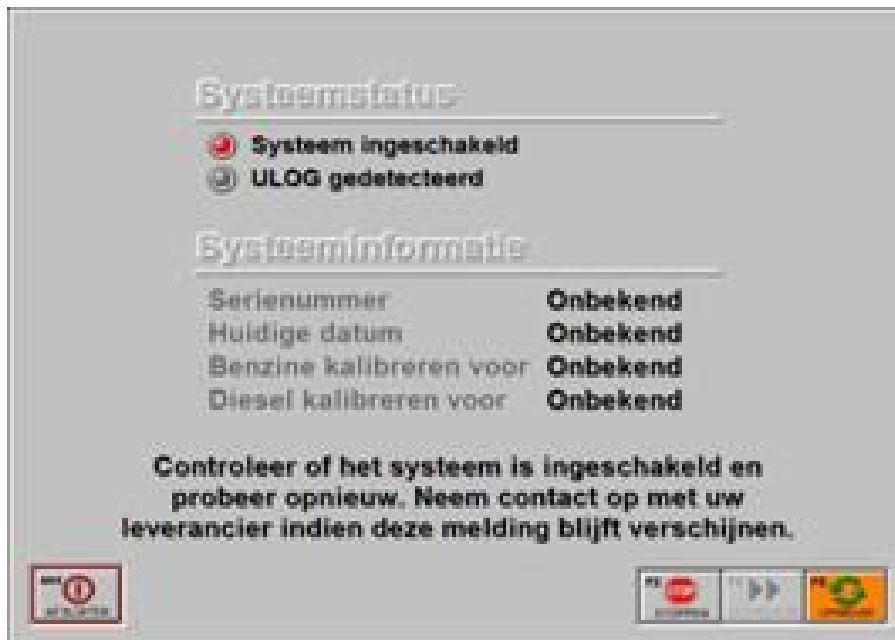
Start uw TEN innova 2000 of 2800 niet door, omdat de systeem status u verteld dat het systeem niet is ingeschakeld of het ULOG niet gedetecteerd wordt?

Dit duidt aan dat er een probleem zit in de communicatie tussen de computer en de innova uitlaatgastester.

controleer allereerst het POWER lampje op de innova.

- schakel de innova uit met de aan/uit schakelaar (9)
- Zet uw computer op de juiste wijze uit
- schakel de innova weer in met de aan/uit schakelaar
- En start daarna uw PC weer op
